Trajnost armiranobetonskih željezničkih pragova

Ivan Zovkić¹, prof. dr. sc. Stjepan Lakušić²

Durability of reinforced-concrete track sleepers

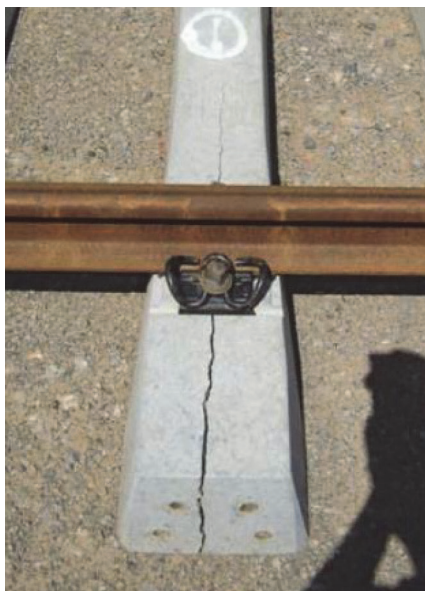
Slika 6. Uzdužna pukotina na betonskome pragu [5]

Tijekom izvođenja radova na rekonstrukciji dionice Korint – Tripolis – Klamata 2007. na betonskim pragovima uočene su uzdužne pukotine te se pristupilo analizi navedene pojave i provedena su ispitivanja oštećenih pragova. Pukotine su uočene tijekom radova na osposobljavanju kolosijeka za privremeni promet. Većina je pukotina uznapredovala cijelom visinom praga, nastala je na mjestu pričvršćenja te se širila prema krajevima praga [5]. Na slici 6. prikazan je primjer uzdužne pukotine na betonskome pragu, po cijeloj visini presjeka.

te rezultate tvorničkih ispitivanja. Treća je faza obuhvatila analizu svih dostupnih podataka. Nakon analize zaključeno je to da je razlog pojave pukotina visoka vrijednost momenta pritezanja vijaka (tirfona). Dokazano je to da momenti pritezanja veći od 450 Nm u kombinaciji s postojećim naprezanjima od prednapinjanja mogu uzrokovati pucanje betonskih pragova i pojavu uzdužnih pukotina [5]. Iako autori ne navode razloge pritezanja tirfona momentom dvostruko većim od potrebnog, pretpostavlja se da je do toga došlo zbog kvara uređaja za mjerenje momenta pritezanja.

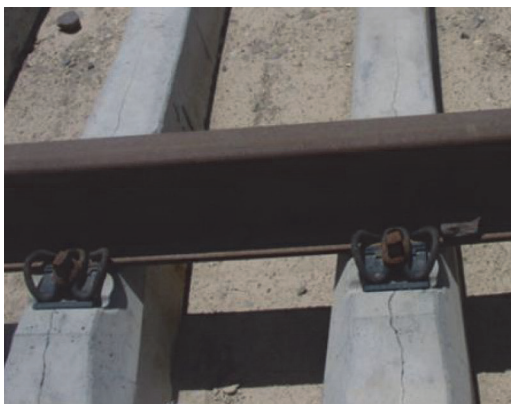
Slika 7. Uzdužna pukotina na betonskome pragu

Nakon zamjene veće količine prednapetih betonskih pragova 2011., na njima su uočene uzdužne pukotine. Pukotine su se pojavile u području vijka i širile su se prema sredini i krajevima praga, a pojedine su pukotine uočene i prije puštanja pruge u promet [6]. Na slici 7. prikazana je pukotina koja se pojavila na mjestu ležišta tračnice, odnosno koja je krenula iz tiple ugrađene u prag.

znicama i pragovi koji su ojačani sa šest poprečnih armaturnih šipki. Numeričkim i eksperimentalnim istraživanjima na neojačanim i ojačanim pragovima utvrđeno je to da sile prednapinjanja u betonskim pragovima izazivaju znatna naprezanja oko rupe za tiple u poprečnome smjeru. Dokazano je da smrzavanje vode unutar tiple, prisutnost čestica agregata tijekom pritezanja vijaka te naginjanje i uvijanje vijaka ili tipli dovode do povećanja poprečnoga vlačnog naprezanja i pojave uzdužnih pukotina u prednapetim betonskim pragovima. Utvrđeno je da ojačani pragovi pokazuju veći otpor na pojavu uzdužnih pukotina jer su pri injektiranju veće količine kemijskoga sredstva pokazale bolja svojstva od neojačanih. Također je utvrđeno da korištenje poprečnih armaturnih šipki uzrokuje odgovarajuću vlačnu čvrstoću pragova i time je postignuto to da su uzdužne pukotine pod kontrolom [6].
